ПАСПОРТ

I. НАИМЕНОВАНИЕ ПАМЯТНИКА Дом Мелькина

IV. АДРЕС (местонахождение) ПАМЯТНИКА Карельская АССР, Прионежский р-н, село Шолтозеро, в 88 км к югу от Петрозаводска на западном побережье Онежского озера.

ДОМ МЕЛЬКИНА

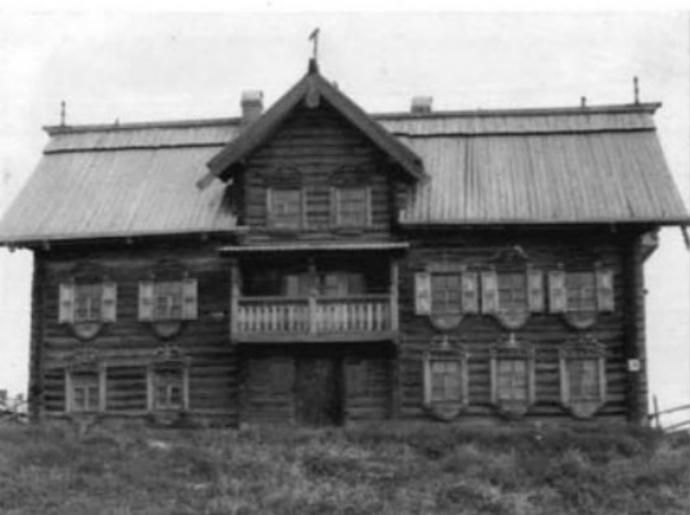
Фото или схематический план

Расположен в центре села Шелтозеро, на возвышении, является локальным композиционным акцентом в структуре застройки. Относится к типу домов-комплексов с поперечной связью жилых и хозяйственных частей. Жилая часть — в форме параллелепипеда с двускатной крышей состоит из двух двухэтажных изб-четырёхстенков с сенями между ними. Над сенями — светелка, объемно акцентирующая лицевой фасад. Хозяйственная часть — прямоугольный сруб с двускатной крышей примыкает с противоположной стороны перпендикулярно жилой части. Между жильем и хозяйством, — крытый тесовый переход. Дом богато декорирован: балконы, наличники, причелины и полотенца — образцы народного искусства.
