# ПАСПОРТ

I. НАИМЕНОВАНИЕ ПАМЯТНИКА МАСОВНА ГЕОРГИЯ ЭМЕБОРША

Республика Карелия  
Медвежьегорский район  
д. Усть-Яндома  
Часовня Георгия Змееборца

**УЧЕТНАЯ КАРТОЧКА**  
**Часовня Георгия Змееборца**

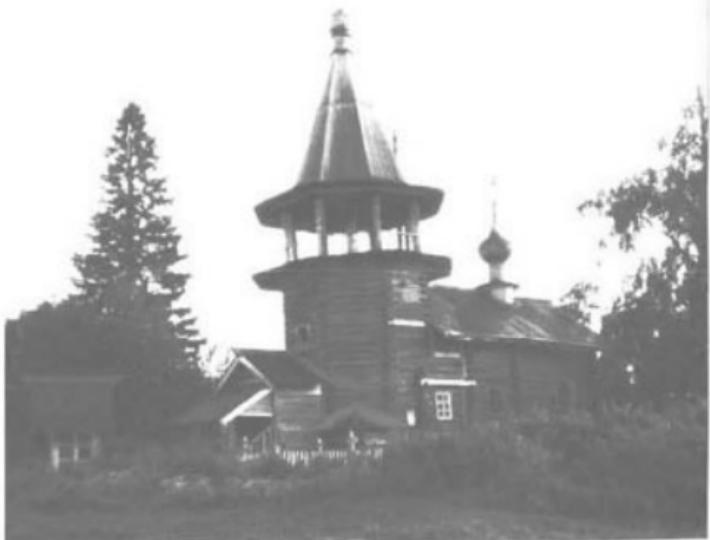
Фото или схематический план

Поставлена в еловой роще на окраине деревни. Относится к типу клетских часовен. Состоит из монолитного сруба молельни и притвора, покрытых общей двускатной крышей и пристроенной с запада высокой шатровой колокольни с высоким восьмериком.

Вход - с запада, через одномаршевое крыльцо. Часовня окружена оградой из валунов, вход в ограду панкрыт двускатной крышей, поддерживаемой четырьмя резными столбами.
